**OCENA STANU TECHNICZNEGO  
CZĘŚCI WSPÓLNYCH ELEWACJI BUDYNKU,  
UL. LESZCZYNOWA 8, SZCZECIN, DZ. NR EW. 79, 73/17, OBRĘB 4043.**

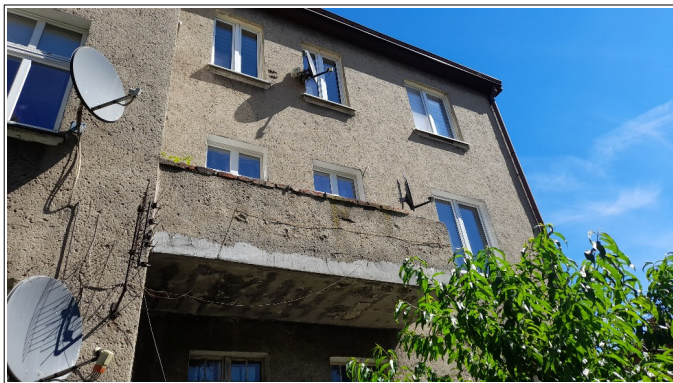
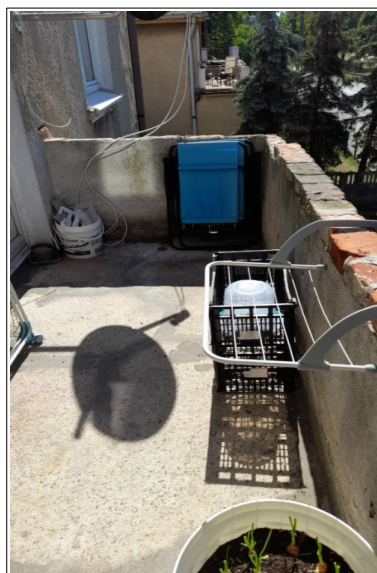
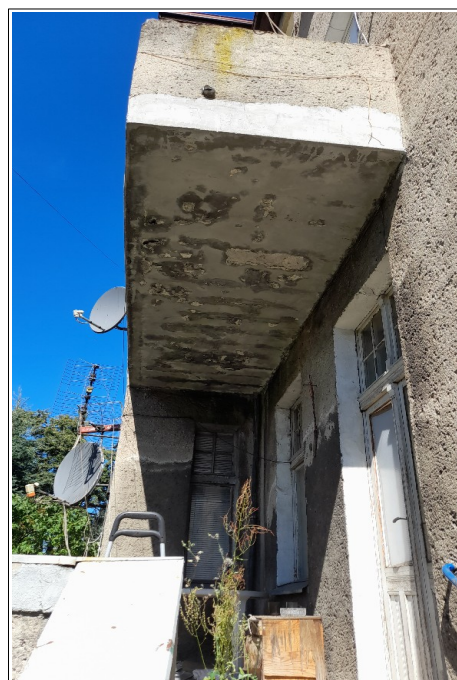
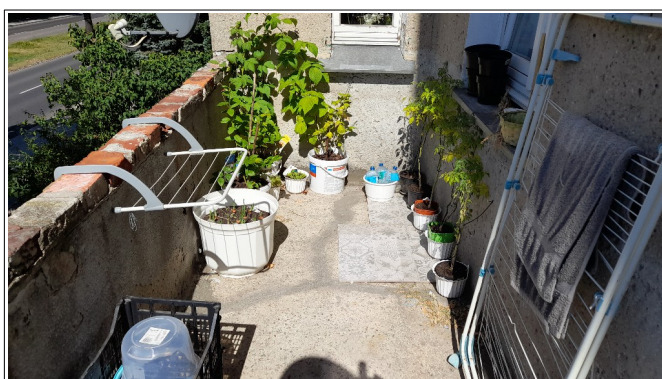
Balustrada murowana balkonu I piętra z ubytkami, w części bez tynków.

**BALKON I PIĘTRO – UBYTKI W TYNKACH**

4. Stwierdzono średni stan techniczny balkonów zaleca się jego remont poprzez demontaż istniejącej warstwy posadzki, pozostawiając konstrukcję nośną, tj. kształtowniki stalowe oraz częściowo wypełnienie ceramiczne. Po demontażu należy dokonać sprawdzenie konstrukcji nośnej przez Konstruktora w celu uzyskania wytycznych wykonawczych.  
Wykonać nowe tynkowanie i nową posadzkę balkonu z wyprofilowaniem spadku w kierunku odwodnienia.  
Po skuciu tynków należy ocenić stan techniczny balustrady balkonu I piętra. Należy dokonać sprawdzenie konstrukcji balustrady przez Konstruktora w celu uzyskania wytycznych wykonawczych. W razie konieczności należy wyburzyć istniejącą balustradę i wymurować nową z bloczków gazobetonowych.

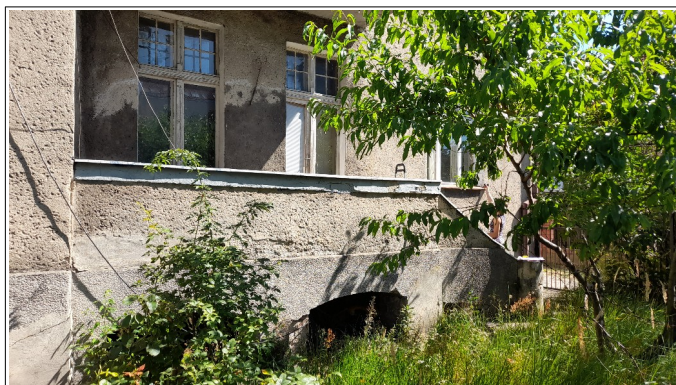
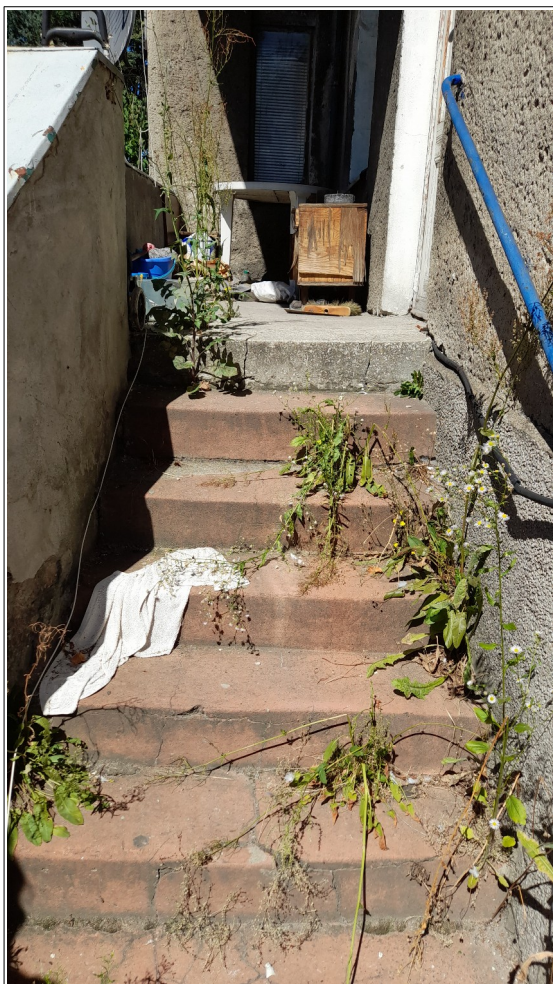
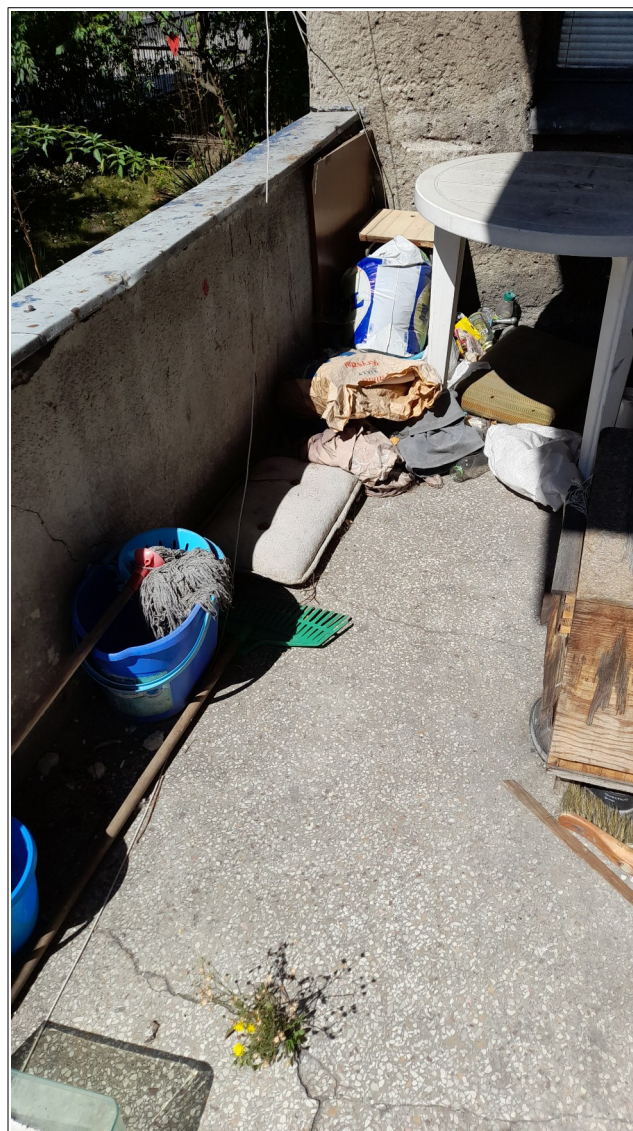
Balustrada murowana balkonu parteru tynkowana, tynki miejscami odspojone i brudne.

## *BALKON PARTER – UBYTKI W TYNKACH*

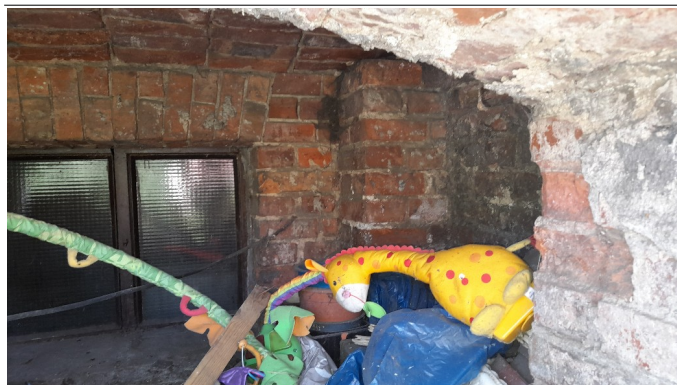
Płyta balkonowa od spodu tynkowana, tynki zniszczone, zabrudzone, w złym stanie technicznym.

## *POD BALKONEM PARTERU, SKORODOWANE TYNKI I CEGŁY*

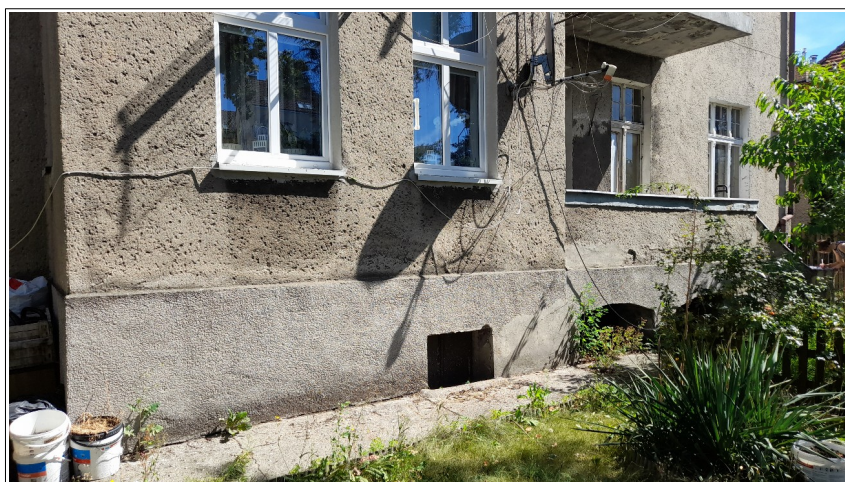
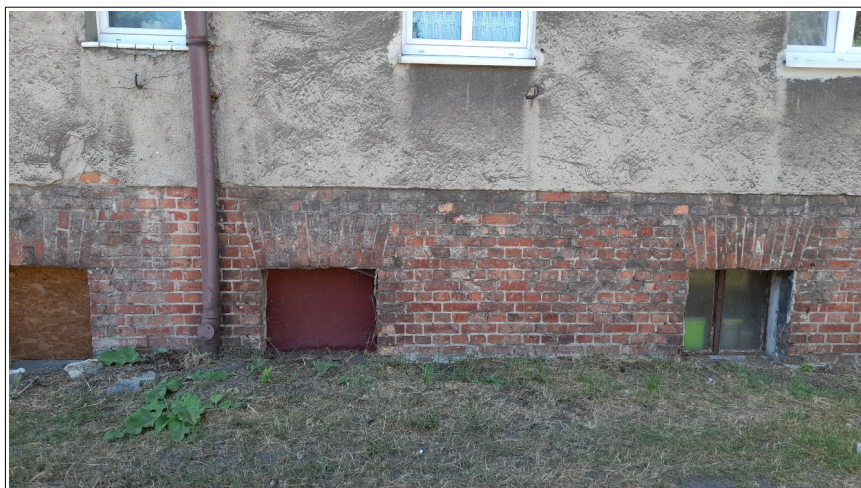
W poziomie przyziemia obudowy betonowe okien i opaska betonowa przy budynku w złym stanie technicznym.

*OKNO PIWNICZNE, OBUDOWA OKNA, OPASKA PRZY BUDYNKU – ZŁY STAN TECHNICZNY*

3. Stwierdzono miejscowe zawilgocenia ścian i posadzek piwnic. Zaleca się wykonanie zewnętrznej izolacji pionowej i poziomej wszystkich ścian piwnicznych i fundamentowych oraz opaski wokół budynku raz wymianę stolarki okiennej piwnic.

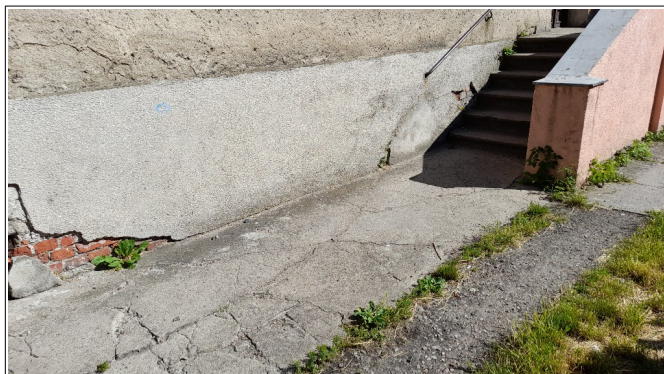
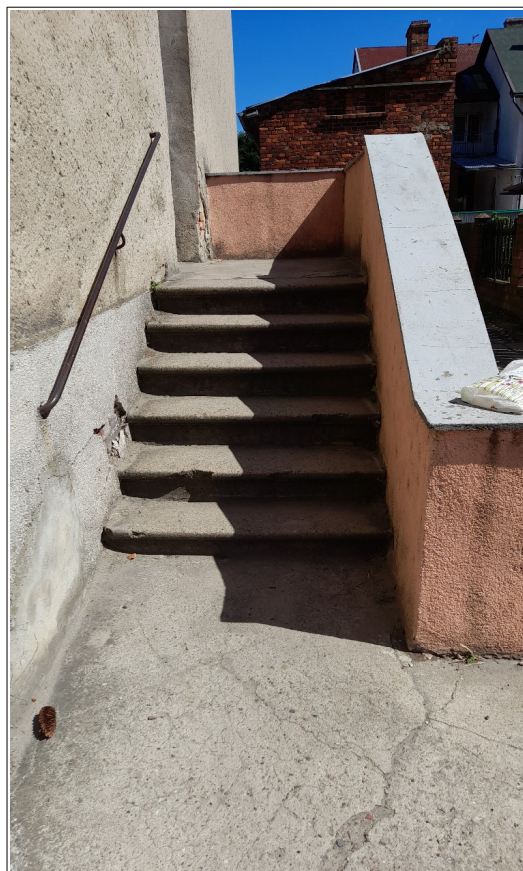
## WEJŚCIE DO BUDYNKU

Balustrada murowana tynkowana, tynki miejscami odspojone i brudne.

Spocznik schodów popękany. Schody betonowe popękane.

Wejście do budynku. - zły stan techniczny.
