**OCENA STANU TECHNICZNEGO
CZĘŚCI WSPÓLNYCH BUDYNKU ELEWACJI,
UL. LESZCZYNOWA 8, SZCZECIN, DZ. NR EW. 79, 73/17, OBRĘB 4043.**

Przedmiotem niniejszego opracowania jest budynek zlokalizowany przy ul. Leszczynowej 8 położony jest w Szczecinie, na osiedlu administracyjnym Zdroje, analizowany pod kątem możliwości przeprowadzenia prac remontowych i termorenowacyjnych części wspólnych budynku - elewacji.

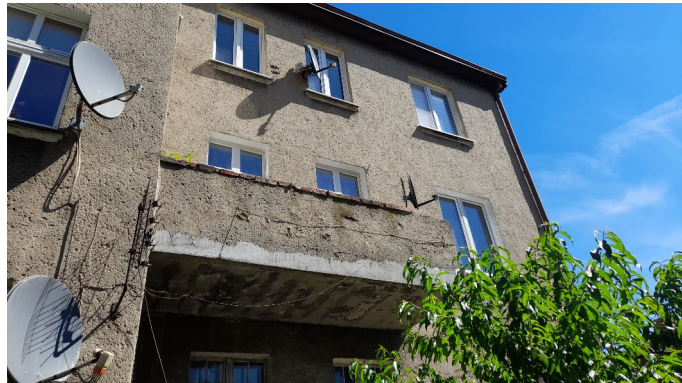
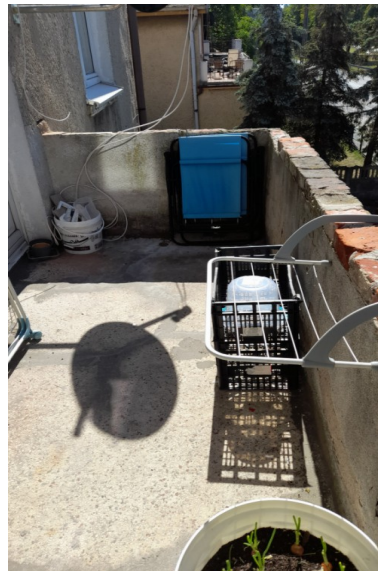
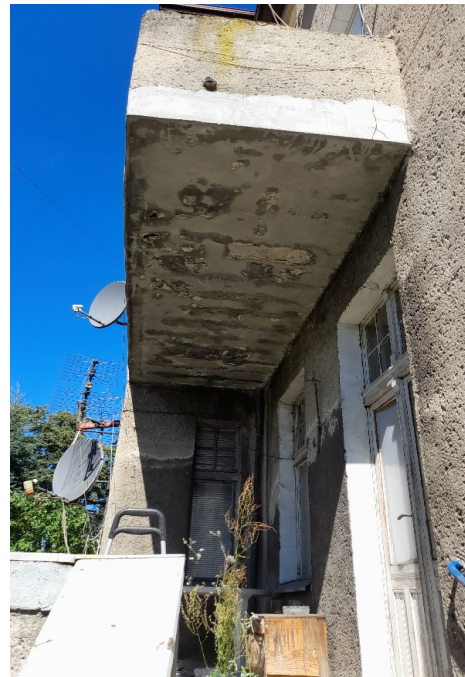
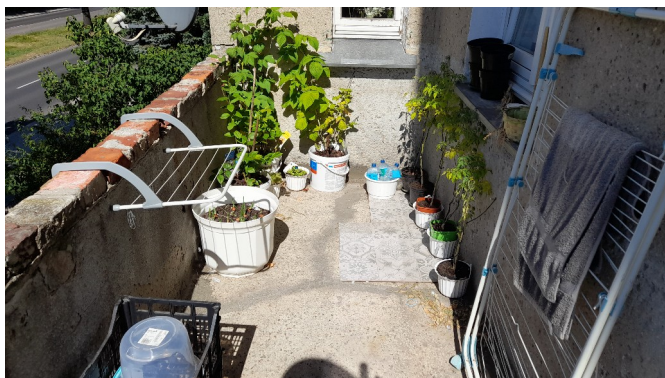
Balustrada murowana balkonu I piętra z ubytkami, w części bez tynków.

BALKON I PIĘTRO – UBYTKI W TYNKACH

4. Stwierdzono średni stan techniczny balkonów zaleca się jego remont poprzez demontaż istniejącej warstwy posadzki, pozostawiając konstrukcję nośną, tj. kształtowniki stalowe oraz częściowo wypełnienie ceramiczne. Po demontażu należy dokonać sprawdzenie konstrukcji nośnej. Wykonać nowe tynkowanie i nową posadzkę balkonu z wyprofilowaniem spadku w kierunku odwodnienia.
Po skuciu tynków należy ocenić stan techniczny balustrady balkonu I piętra. W razie konieczności należy wyburzyć istniejącą balustradę i wymurować nową z bloczków gazobetonowych

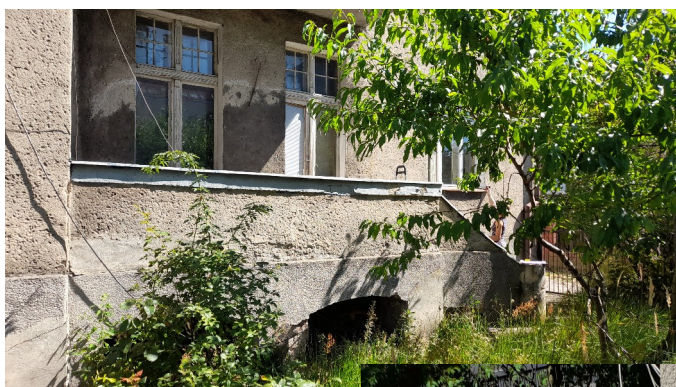
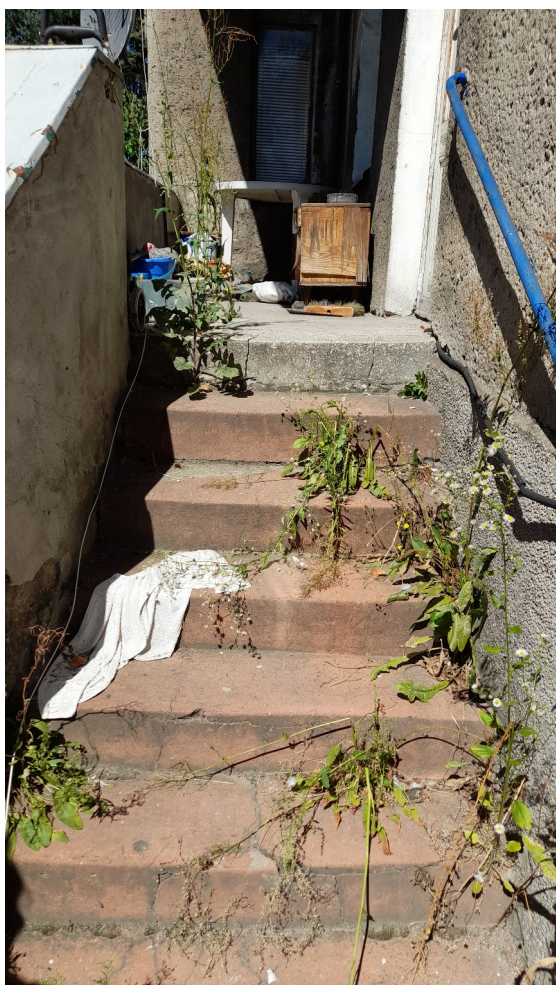
Balustrada murowana balkonu parteru tynkowana, tynki miejscami odspojone i brudne.

BALKON PARTER – UBYTKI W TYNKACH

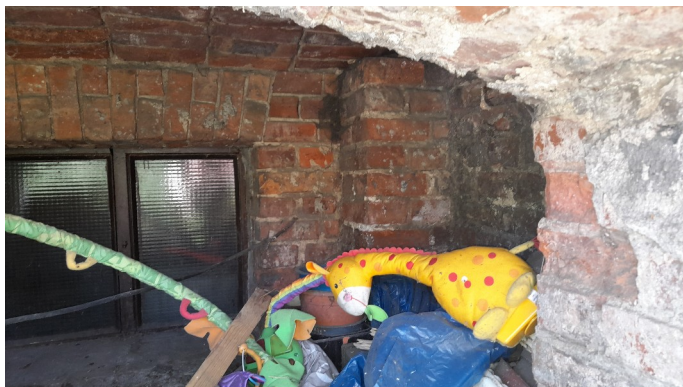
Płyta balkonowa od spodu tynkowana, tynki zniszczone, zabrudzone, w złym stanie technicznym.

POD BALKONEM PARTERU, SKORODOWANE TYNKI I CEGŁY

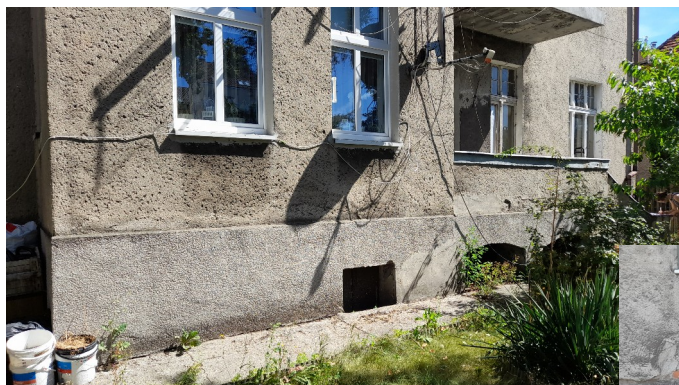
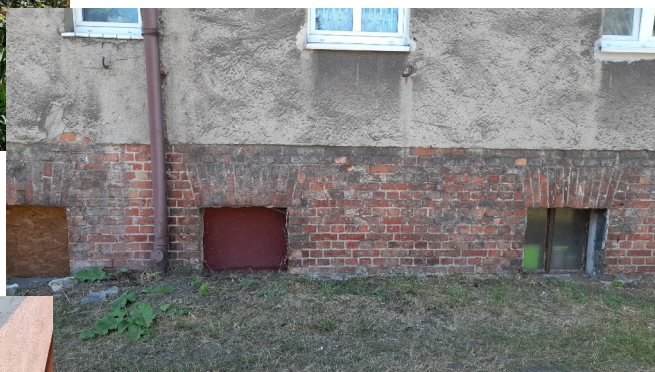
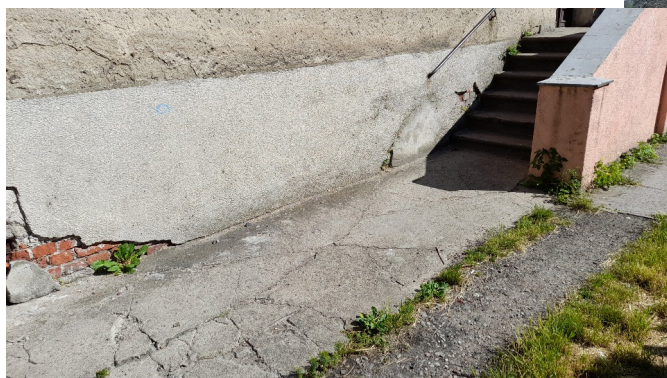
W poziomie przyziemia obudowy betonowe okien i opaska betonowa przy budynku w złym stanie technicznym.

OKNO PIWNICZNE, OBUDOWA OKNA, OPASKA PRZY BUDYNKU – ZŁY STAN TECHNICZNY

3. Stwierdzono miejscowe zawilgocenia ścian i posadzek piwnic. Zaleca się wykonanie zewnętrznej izolacji pionowej i poziomej wszystkich ścian piwnicznych i fundamentowych oraz opaski wokół budynku raz wymianę stolarki okiennej piwnic.

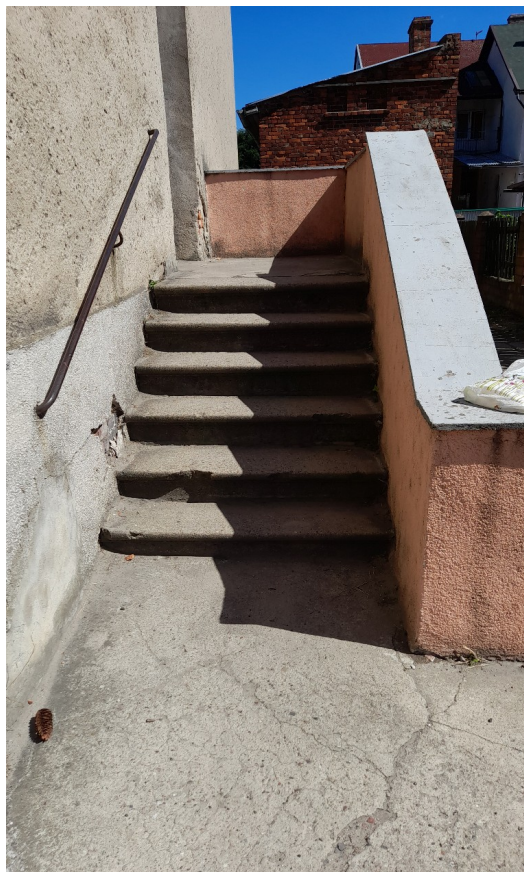
WEJŚCIE DO BUDYNKU

Balustrada murowana tynkowana, tynki miejscami odspojone i brudne.

Spocznik schodów popękany. Schody betonowe popękane.

Elementy stalowe, kształtowniki stalowe nie widoczne.
Stopnie do budynku elewacji tylnej skorodowane do remontu.
Wejście do budynku. - zły stan techniczny.
