EKSPERTYZA TECHNICZNA

Tytuł: **REMONT ELEWACJI BUDYNKU MIESZKALNEGO
WIELORODZINNEGO**

Obiekt: Budynek mieszkalny wielorodzinny

Adres budowy: Szczecin, ul. Krzemienna 28
dz. nr 3/2, obręb Dąbie 127
(ID teryt.: 326201_1.4127.3/2)

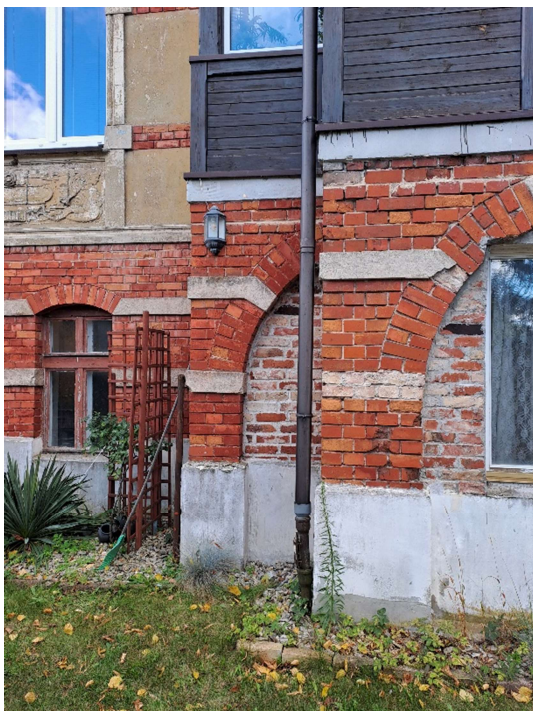
Zdj. nr 5 – widok detali elewacyjnych strefy cokołowej oraz piwnicy

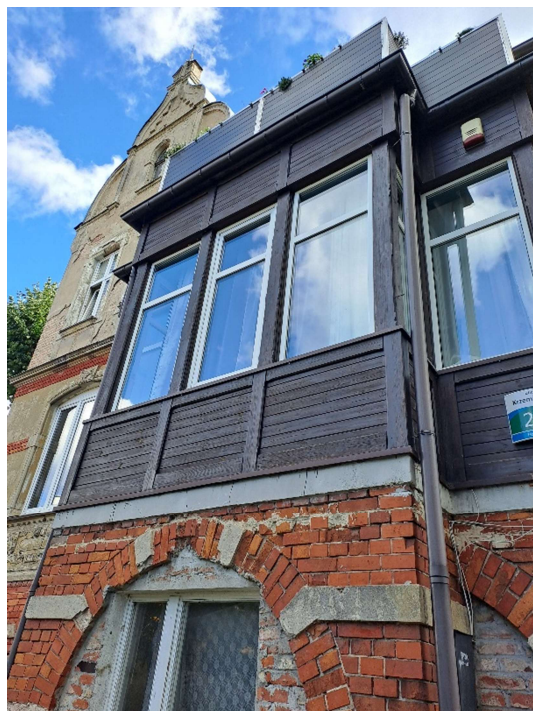
- 2.3.11 Drewniane ściany osłonowe tworzące zabudowę tarasu są w dobrym stanie technicznym z miejscowymi śladami zawilgocenia. W obrębie krawędzi tarasu nad werandą nie wykonano obróbki blacharskiej skutkującej jej zawilgoceniem, rozwojem porostów i widocznymi zaciekami, w obrębie ścian zewnętrznych zabudowy nie widać jednak śladów zacieków, co świadczy o prawidłowej pracy odwodnienia w ich obrębie. Zaobserwowano jednak uszkodzenie jednej z rynien od strony zachodniej.

Zdj. nr 6 – widok zabudowy drewnianej w poziomie wyniesionego parteru

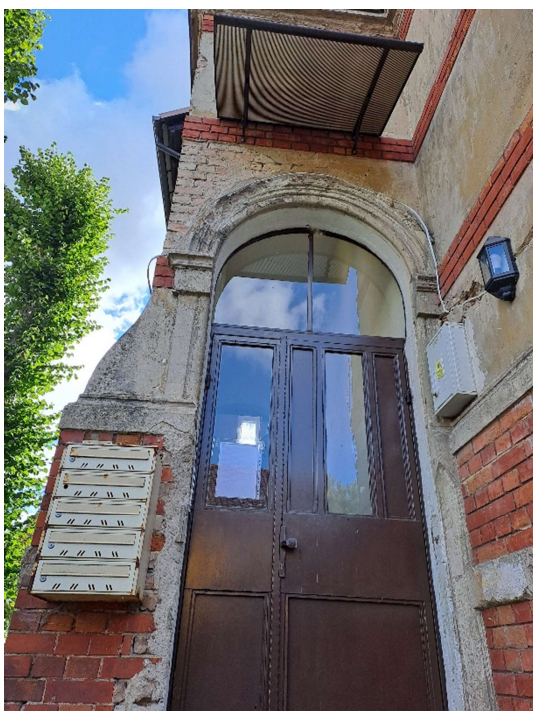
- 2.3.10 W trakcie wizji lokalnej stwierdzono liczne uszkodzenia schodów betonowych prowadzących zarówno na wyniesiony parter, jak i schodów piwnicznych. Stopnie betonowe są spękanе i zapadnięte, a ślady porostów świadczą o zawilgoceniu. Między kolejnymi stopniami betonowymi widoczne są szczeliny, przez które wnika woda opadowa prowadząc do dalszej degradacji elementów betonowych. Murki schodów, wykonane jako ceglane i otynkowane, nie są zabezpieczone obróbkami blacharskimi i uległy degradacji na skutek wilgoci. Tynki murków są zmurśzałe, spękanе i miejscowo odspojone, a odsłonięte cegły nie tworzą stabilnego muru na skutek wyeksploatowanej zaprawy. W obrębie wejścia do piwnicy nie wykonano odwodnienia, ani zadaszenia. Spływająca po schodach woda zalega więc przy drzwiach piwnicznych prowadząc do uszkodzeń stolarki i wnika do wnętrza budynku.

Zdj. nr 7 – widok strefy wejściowej

6. Należy dokonać naprawy schodów zewnętrznych wraz z zabezpieczeniem właściwego odprowadzenia wód deszczowych oraz zabezpieczenia spoczników poprzez wykonanie daszków osłaniających wejścia do budynku.

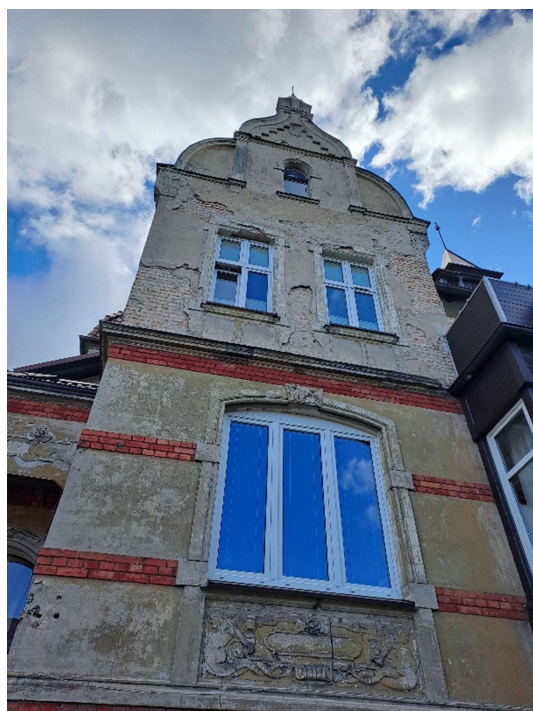
Zdj. nr 8 – widok detali elewacyjnych w obrębie okien

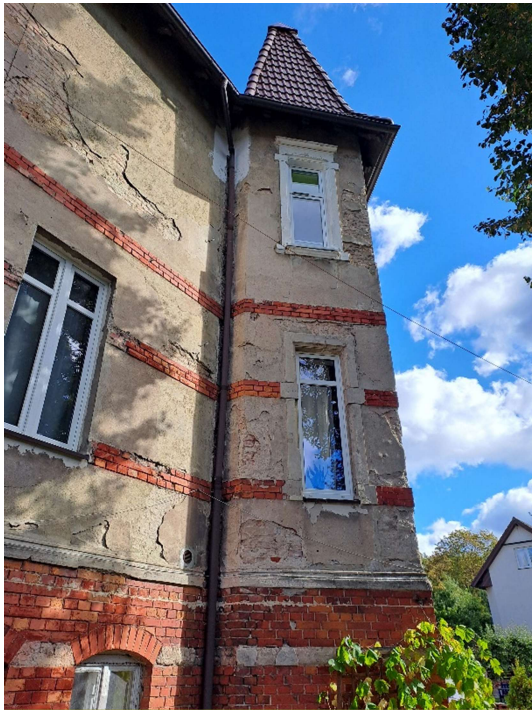
- 2.3.7 Degradacji uległy charakterystyczne detale architektoniczne tj. opaski okienne wraz z naczółkami wykonane w grubości tynku rzeźbienia pod parapetami okien, frezy podokienne oraz gzymsy, a także opaski okalające elewacje budynku ukształtowane z cegieł oraz tynku. Część z nich uległa całkowitemu zniszczeniu, te które pozostały są zanieczyszczone oraz zarysowane z miejscowymi uszkodzeniami i odspojeniami fragmentów elementów ozdobnych. Obróbka blacharska gzymsów jest zdegradowana.

Zdj. nr 9 – widok uszkodzeń tynków i detali elewacyjnych

3. **W obrębie ścian zewnętrznych stwierdzono rozległe uszkodzenia w postaci zdegradowanych tynków, uszkodzonych cegieł łoża ścian zewnętrznych, zawilgocenie i zagrzybienie murów, a także zaobserwowano uszkodzenia detali architektonicznych. Wszystkie elementy wykończenia elewacji przeznacza się do naprawy i do odtworzenia. Nieprawidłowe zamurowania należy usunąć i odtworzyć z wiązaniem muru na wzór istniejącego. Należy również wykonać prace naprawcze i zabezpieczające konstrukcje**

4. Przed przystąpieniem do robót budowlanych należy wykonać dokładną inwentaryzację detalu architektonicznego wraz z fotografiami ze wskazaniem miejsca demontażu poszczególnych elementów. Elementy opisane i zdemontowane powinny być złożone w bezpiecznym miejscu na terenie posesji lub innym wskazanym przez Zarządcę do czasu ich ponownego montażu. Elementy zdegradowane i uszkodzone przeznacza się do odtworzenia na wzór elementów zachowanych.

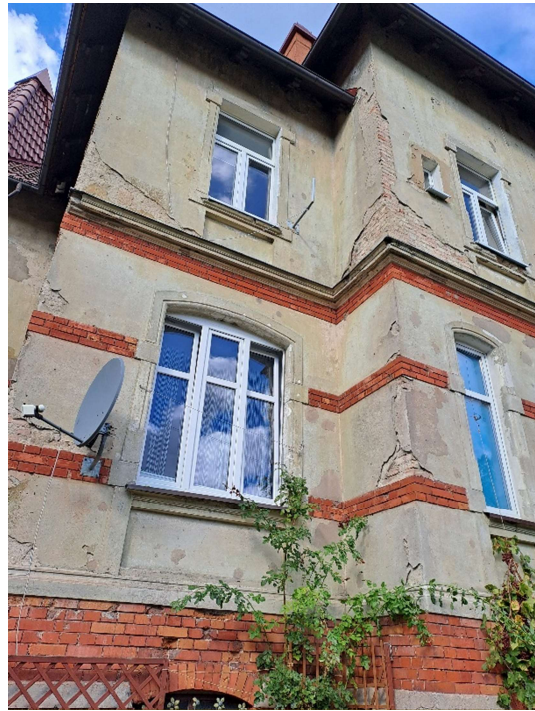
2.3.2 Ściany zewnętrzne murowane w średnim stanie technicznym. Podczas wizji lokalnej nie zaobserwowano rys i pęknięć mogących świadczyć o przeciążeniu muru i nieprawidłowej prac konstrukcji, natomiast stwierdzono występowanie licznych uszkodzeń ścian zewnętrznych polegających przede wszystkim na degradacji tynków oraz cegieł lica ściany. Tynki ścian zewnętrznych są uszkodzone, częściowo odspojone. Odsłonięte zostały rozległe fragmenty ścian murowanych, które pozostają narażone na działanie czynników atmosferycznych, zwłaszcza wilgoci oraz uszkodzenia mechaniczne. Pozostałe na ścianach tynki są zanieczyszczone i zawilgocone, w

wielu miejscach zagrzybiałe, zmurszałe i spękane. Uszkodzenia tynków ścian powstały na skutek nieprawidłowego odprowadzenia wód deszczowych, a także na skutek długoletniej eksploatacji budynku. W obrębie elewacji ścian przyziemia, gdzie lico muru pozostaje nieotynkowane, widoczne są miejscowe uszkodzenia cegieł polegające przede wszystkim na lokalnych wyszczerbieniach elementów ceramicznych, miejscowych ubytkach cegieł, wykruszeniu zaprawy wypełniającej przestrzeń między ceglami, a także ogólne zanieczyszczenie i zawilgocenie cegieł lica ściany. Ubytki zaprawy w spoinach między ceglami występują na całej powierzchni odsłoniętego muru. Część nadproży otworów ścian zewnętrznych jest spękana. Dla części otworów zaobserwowano również pęknięcia w obrębie parapetów. Ściany nie spełniają warunków cieplno-wilgotnościowych.

Zdj. nr 10 – widok uszkodzeń tynków

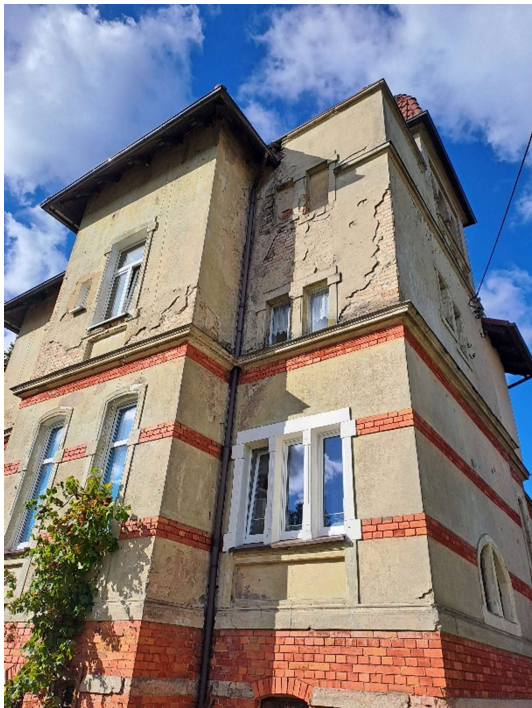
- 2.3.3 Zaobserwowano rozległe zawilgocenia w szczególności w obrębie cokołów, schodów, parapetów oraz rur spustowych. W obrębie okapu ryzalitu elewacji wschodniej, na skutek nieprawidłowego odprowadzenia wód deszczowych z dachu nastąpiła niemal całkowita degradacja tynków i silne zagrzybienie murów ceglanych. Na skutek zawilgocenia degradacji uległy tynki w obrębie cokołów ścian zewnętrznych. U spodu ścian wykonano miejscowo nasadzenia bluszczu oraz rabatę kwiatową, których podlewanie spotęgowało efekt zawilgocenia ścian i utrudniło odparowanie wody z muru. U podstawy cokołów oraz przy schodach widać pokrycie porostami.

Zdj. nr 11 – widok zawilgoconych i odspojonych tynków elewacji wschodniej

5. Należy naprawić sposób odprowadzenia wody deszczowej w obrębie okapu ryzalitu elewacji wschodniej. Należy naprawić przebicie w murze ściany zewnętrznej, doprowadzić rurę spustową z rynny wyższego okapu do rynny okapu niższego, w sposób zapobiegający zaciekaniu wody po ścianie budynku oraz uszczelnić styk połączenia dachowej oraz ściany zewnętrznej poprzez wykonanie właściwej obróbki blacharskiej.

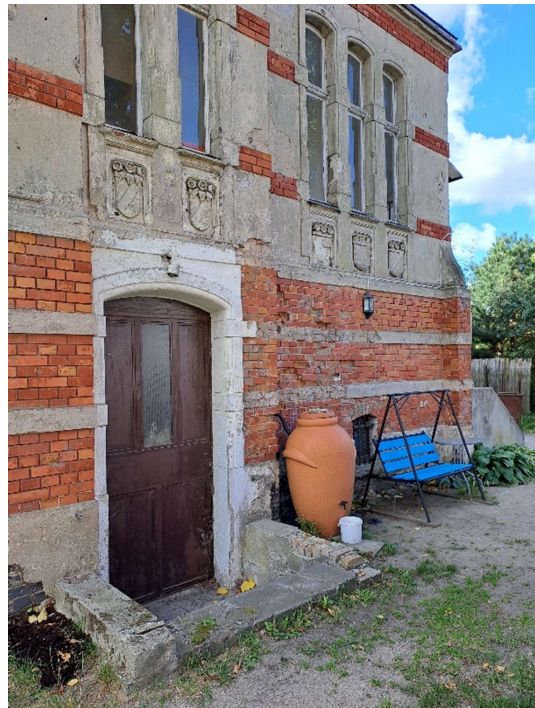
Zdj. nr 12 – widok wejścia do piwnicy i ozdobnych detali opasek okiennych
