## EKSPERTYZA TECHNICZNA

| Nazwa zamierzenia<br>budowlanego | | Przebudowa budynku mieszkalnego wielorodzinnego | |
| Adres i kategoria obiektu<br>budowlanego | | Szczecin, ul. Rayskiego 16a<br>kategoria XIII – pozostałe budynki mieszkalne | |

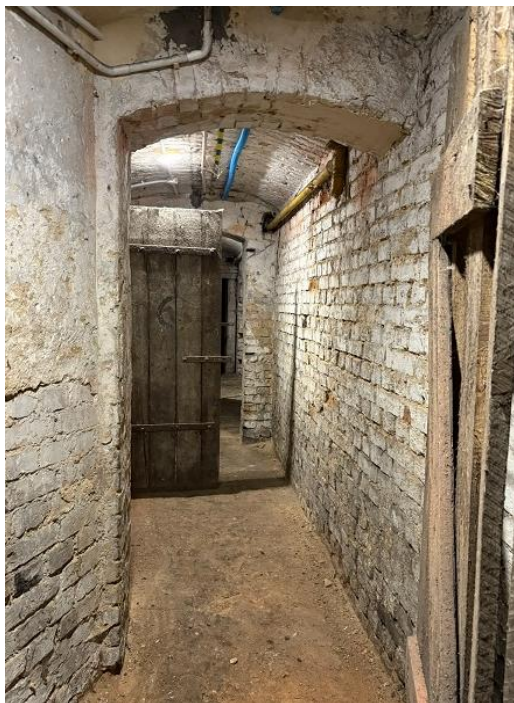
- 2.2.2. Ściany budynku zarówno nośne jak i działowe w stanie średnim posiadają pojedyncze pęknięcia i zarysowania. Ściany piwnic nietynkowane posiadają wiele uszkodzeń spowodowanych niewłaściwym użytkowaniem obiektu, w ścianach widoczne są znaczne ubytki spoiwa. Stwierdzono także znaczne zawilgocenia ścian piwnic oraz uszkodzenia filarów i łuków ceglanych spowodowane niewłaściwym prowadzeniem instalacji. Stwierdzono także zawilgocenia części ścian piwnic i parteru spowodowane brakiem odpowiedniej izolacji i podciąganiem kapilarnym.

Fot. 1 – Widok posadzki i uszkodzonych elementów piwnicy

1. Ogólny stan techniczny konstrukcji budynku jest średni, a pojedyncze elementy konstrukcyjne w stanie awaryjnym.
2. Stwierdzono brak izolacji przeciwwilgociowych piwnic, co skutkuje znacznym zawilgoceniem ścian piwnicznych, stropu nad piwnicą i ścian parteru. Dokonać należy osuszenia murów i wykonanie kompleksowej renowacji murów w celu przeciwwilgociowego zabezpieczenia ścian piwnic. Posadzki piwnicy należy usunąć i wykonać nowe z warstwą izolacji przeciwwilgociowej.

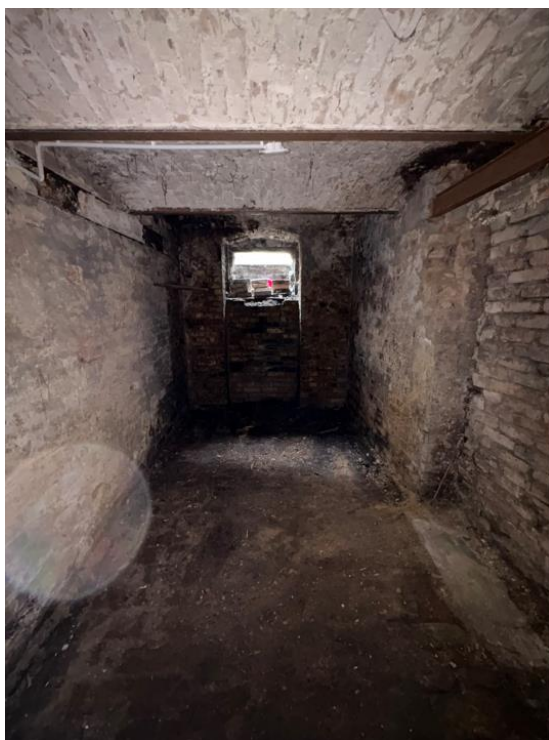
- 2.2.3. Stropy odcinkowe piwnicy na belkach stalowych oraz stropy odcinkowe i Kleina na wyższych kondygnacjach w stanie zadowalającym nie wykazują widocznych ugięć czy odkształceń. Stwierdzono częściową korozję belek stalowych stropów odcinkowych w piwnicy, stan stropów określa się jako średni. Dokonać należy oczyszczenia i malowania belek farbami antykorozyjnymi oraz zabezpieczenia do odpowiedniej odporności pożarowej stropu. W celu zmniejszenia wpływu wilgoci na stalowe i drewniane elementy konstrukcji piwnic zapewnić wentylację pomieszczeń piwnicznych.

Fot. 2 – Widok stropów odcinkowych piwnicy

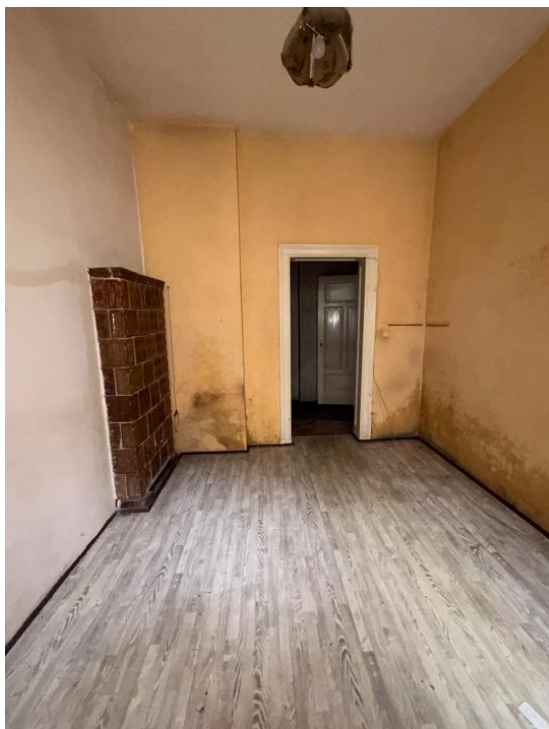
Fot. 3 – Widok zawilgoconej ściany parteru

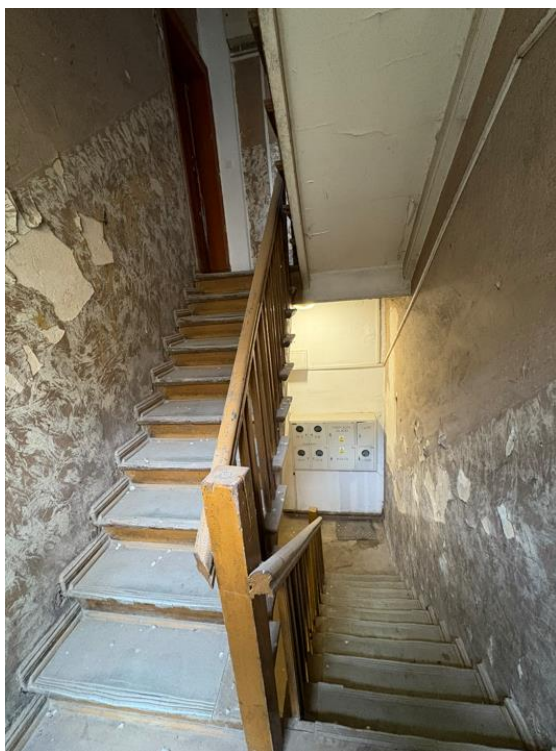
Fot. 4 – Widok układu elementów klatki schodowej

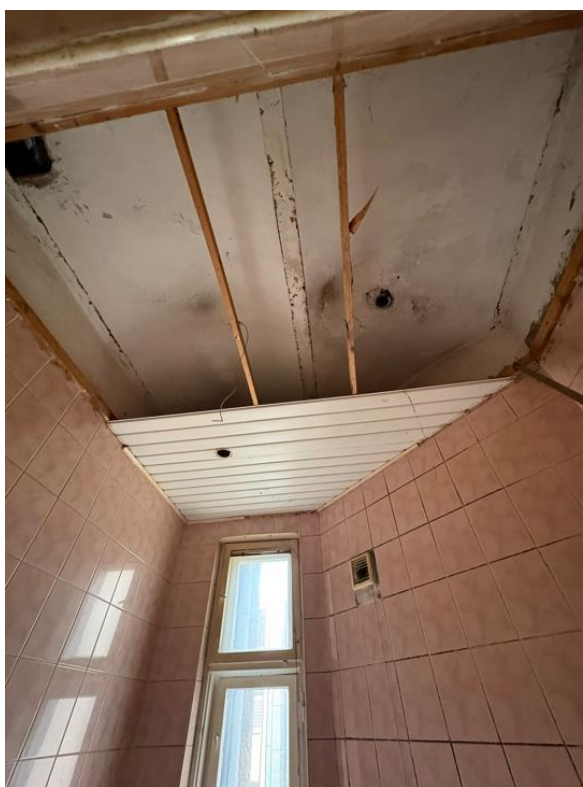
Fot. 5 – Widok stropu odcinkowego pomieszczeń mokrych

7. Zaleca się dokonać wymiany stropu drewnianego w pomieszczeniach „mokrych”. Wymiany wykonywać etapami rozpoczynając od najwyższej kondygnacji. Nowoprojektowane stropy wykonać w postaci płyty żelbetowej na belkach stalowych w celu zwiększenia sztywności budynku.

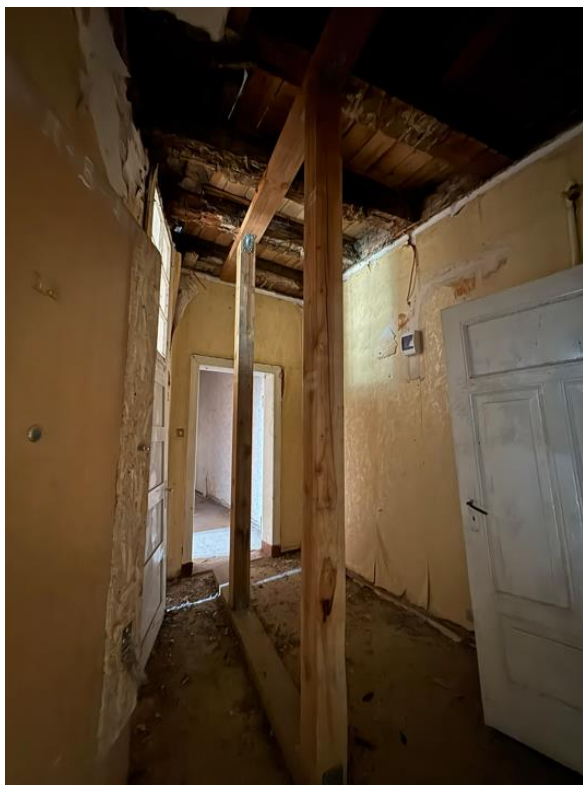
- 2.2.4. Stropy nadziemne na belkach drewnianych ze ślepym pułapem i wypełnieniem z polepy. Stropy otynkowane tynkiem na trzcinie, na pełnym deskowaniu. Stropy niższych kondygnacji w stanie zadowalającym, podczas wizji lokalnej nie stwierdzono znaczących ugięć czy zarysowań tynków wzdłuż belek stropowych mogących świadczyć o przeciążeniu stropów.  
W stropie nad III piętrem stwierdzono jednak poważne uszkodzenie belek spowodowane wnikaniem wód opadowych przez nieszczelności dachu do wnętrza budynku. Belki stropów wraz z okładzinami są zdegradowane na całej długości i nadają się do wymiany. Obecnie wykonano tymczasowe przedawaryjne zabezpieczenie stropów.

Fot. 6 – Widok uszkodzonego stropu IV piętra

6. Stropy drewniane wykazują ponadnormatywne ugięcia, na podstawie analizy statyczno-wytrzymałościowej stwierdzono, że istniejące belki stropowe są przeciążone i konieczne jest ich odciążenie poprzez usunięcie polepy. Fragmenty stropów III piętra są zdegradowane i zakwalifikowano je do wymiany. Dodatkowo po usunięciu warstw okładzinowych należy dokonać oceny stanu wszystkich belek stropowych i klatki schodowej, szczególnym oględzinom należy poddać miejsca oparcia belek drewnianych na murze. Uszkodzone belki należy wzmocnić lub wymienić, przewiduje się, że dla około ~20% belek stropowych konieczne będzie wykonanie wzmocnienia lub ich wymiana. Z uwagi na odkształcenia belek stropowych należy je wypoziomować przed wykonaniem nowych okładzin stropowych, układ nowych warstw stropowych rozpatrywać wg. PT. Architektury.

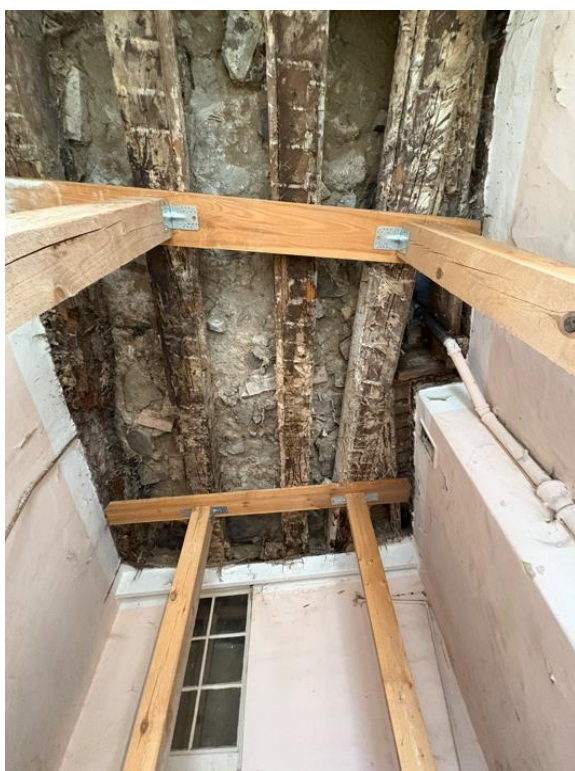
Fot. 7 – Widok uszkodzonych belek stropowych

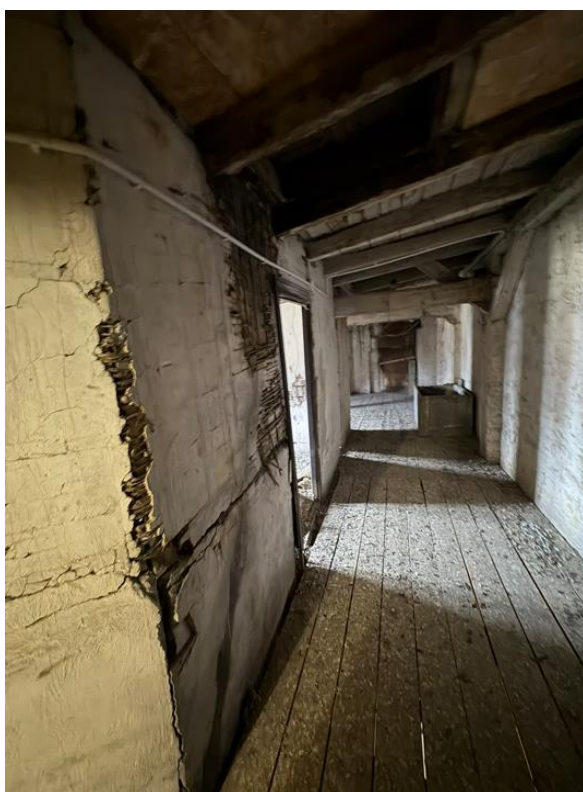
- 2.2.5. Konstrukcja dachu w budynku drewniana w układzie płatwiowo-kleszczowym pokrycie w postaci papy na deskowaniu. Stwierdzono znaczne nieszczelności pokrycia. Elementy drewniane więźby dachowej w stanie średnim a lokalnie w lichym, płatwie okapu są silnie zawilgocone, stwierdzono porażenie przez grzyby oraz ingerencję szkodników. Stwierdzona także znaczną degradację przekroju krokwi w miejscu oparcia na płatwi okapowej oraz degradację części deskowania połączenia dachowej. Przez nieszczelności pokrycia wody opadowe wnikają do wnętrza budynku dodatkowo uszkadzając strukturę budynku.  
Stan pokrycia i obróbek blacharskich ocenia się jako zły. Pokrycie jest zanieczyszczone oraz pokryte porostami. W trakcie wizji lokalnej zaobserwowano zastoiska wody deszczowej. W rynnach zalega woda opadowa oraz mech. W obrębie części kominów nie wykonano zabezpieczających obróbek blacharskich. Wywiewki i wyprowadzone ponad dach kanały są zdegradowane. Fragmenty kominów są uszkodzone z widocznymi pęknięciami oraz ubytkami cegieł.

Fot. 8 – Widok elementów więźby dachowej

8. Elementy istniejącej więźby dachowej w złym stanie technicznym. Uszkodzone i porażone krokwie oraz elementy słupów, płatwi, zastrzałów i murlat są w znacznym stopniu zdegradowane i należy je wymienić.
