**EKSPERTYZA**  
**MYKOLOGICZNO - BUDOWLANA**  
**budynku mieszkalnego wielorodzinnego**  
**przy ul. gen. L. Rayskiego 16 oficyna w Szczecinie**

**OBIEKT:**           **Budynek mieszkalny wielorodzinny**  
                          **ul. Gen. L. Rayskiego 16 of.**  
                          **70-462 Szczecin**  
                          **Kategoria obiektu budowlanego: Kategoria XIII**

Szczecin, maj 2025

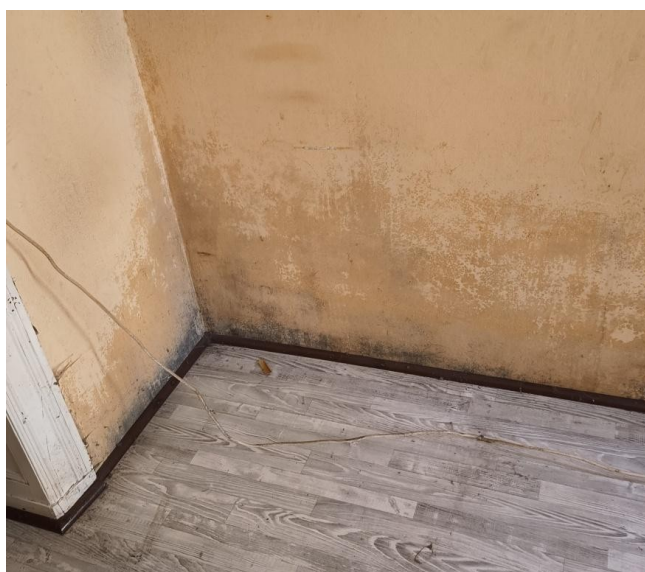
W wielu miejscach widoczne jest zawilgocenie ścian w strefie przypodłogowej. Stwierdzono występowanie niewielkich kolonii pleśni.

Fot. 2 Wilgoć na ścianach wewnętrznych w mieszkaniu nr 9.

Stwierdzone występowanie zawilgocenia na ścianach nie miało związku z zawilgoceniem wskutek nieszczelności instalacji wodno-kanalizacyjnych. Umieszczenie zawilgocenia wskazuje na podciąganie wilgoci od piwnic oraz przemarzanie ściany zewnętrznej oraz ściany od strony klatki schodowej.

1. Podwyższona wilgotność w punktach pomiarowych została zarejestrowana przy podłodze.
2. Maksymalne wartości wilgotności zanotowano w p. 3 na ścianie kominowej w kuchni oraz w p. 9, w narożniku pom. garderoby, przy ścianie klatki schodowej.

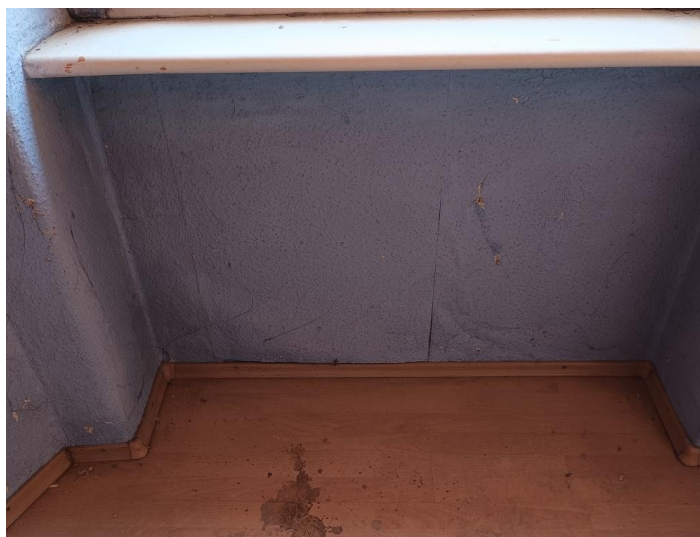
We wnękach podokiennych widoczne zawilgocenie ścian.

Fot. 3 Wilgoć we wnęce podokiennej w kuchni mieszkania nr 10.

1. Podwyższona wilgotność w punktach pomiarowych została zarejestrowana pod parapetami we wnękach podokiennych w pokojach 1 i 2.
2. Podwyższona wilgotność utrzymuje się również w pom. garderoby.

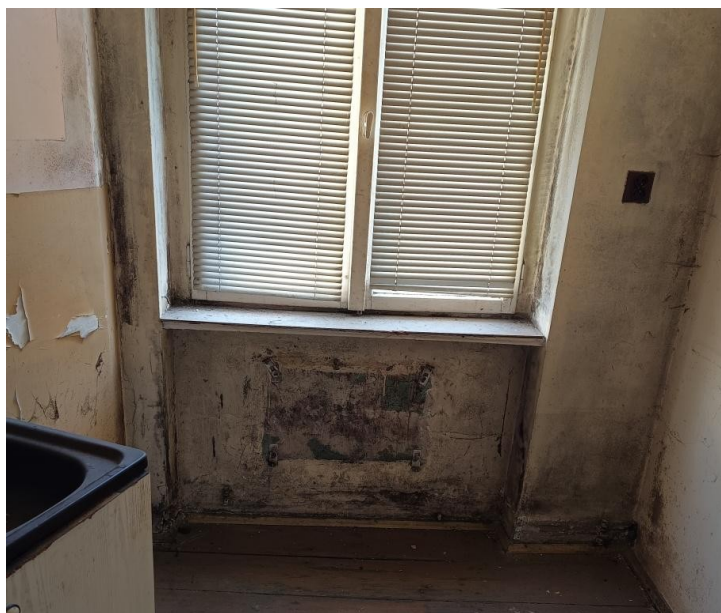
Umieszczenie zawilgocenia w kuchni wskazuje na przemarzanie ściany zewnętrznej. W pokoju 2 zawilgocenie związane jest z zamakaniem ściany zewnętrznej od strony budynku frontowego. Najprawdopodobniej było to związane z uszkodzeniem obróbki blacharskiej gzymsu, na co wskazują ślady na elewacji.

Fot. 4 Wilgoć na ścianie zewnętrznej w kuchni mieszkania nr 11.

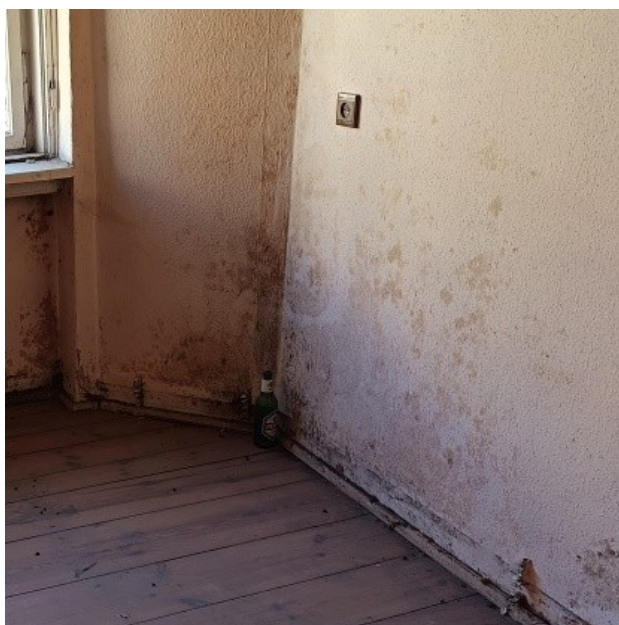
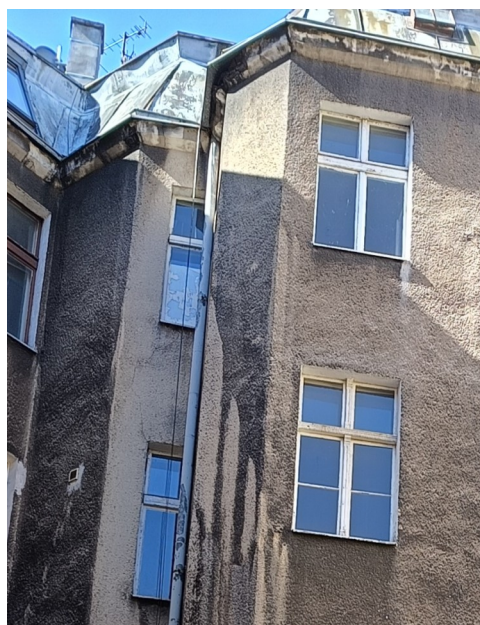
Fot. 5, 6 Wilgoć na ścianie zewnętrznej w pok. 2 i ślady zalania na elewacji.

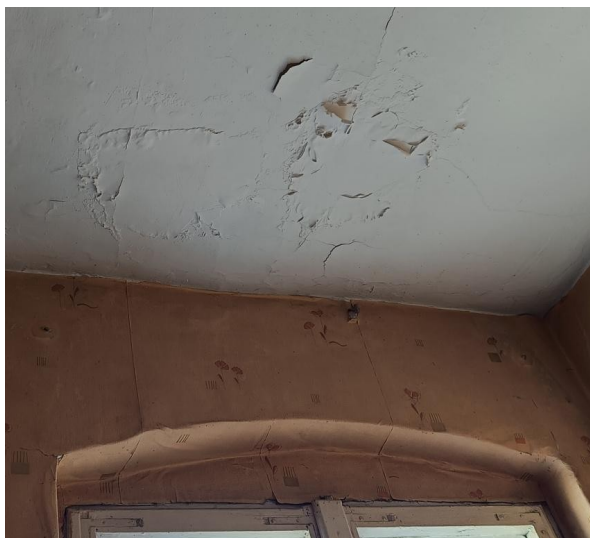
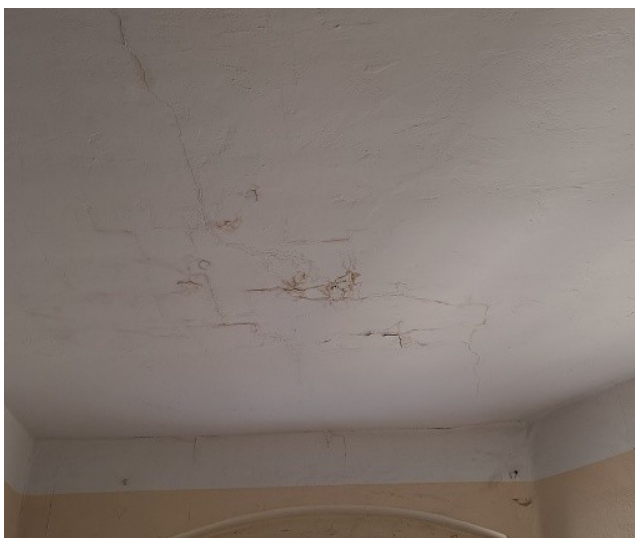
Na stropach w całym mieszkaniu widoczne zalewanie stropów w poziomym poddasza.

Na suficie we wszystkich pomieszczeniach widoczne ślady zalania tak w postaci brunatnych plam, jak i w postaci spuchniętej i złuszczonej powłoki malarskiej.

Fot. 7, 8 Wilgoć na sufitach w pok. 1 i 2

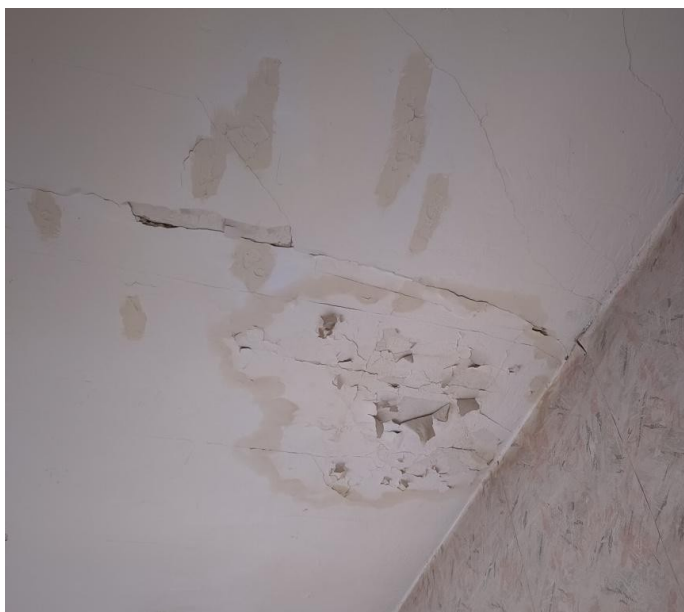
Fot. 9 Zalanie na suficie w korytarzu.

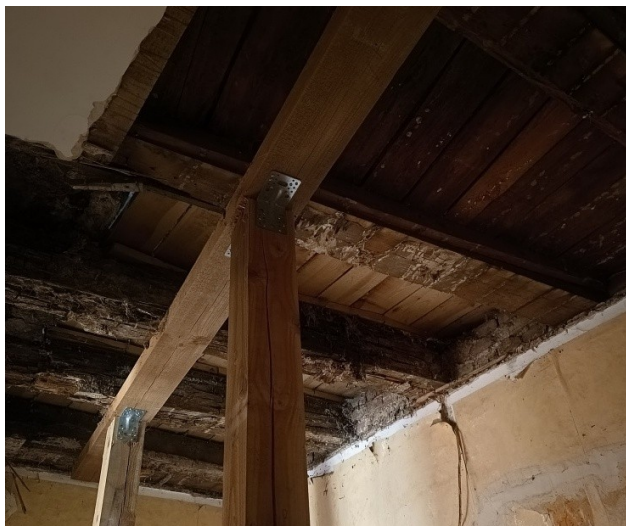
Na stropie w kuchni i w przedpokoju (na szerokości kuchni) brak tynku wraz z podbitką, ślepym pułapem i polepą. Widoczne belki stropowe zniszczone biologicznie. W kuchni brak fragmentu belki stropowej o długości ok. 1 m. Wszystkie odsłonięte belki stropowe podstemplowane, co zabezpiecza strop przed zawaleniem.

Fot. 10  
Podstemplowany strop w  
korytarzu.

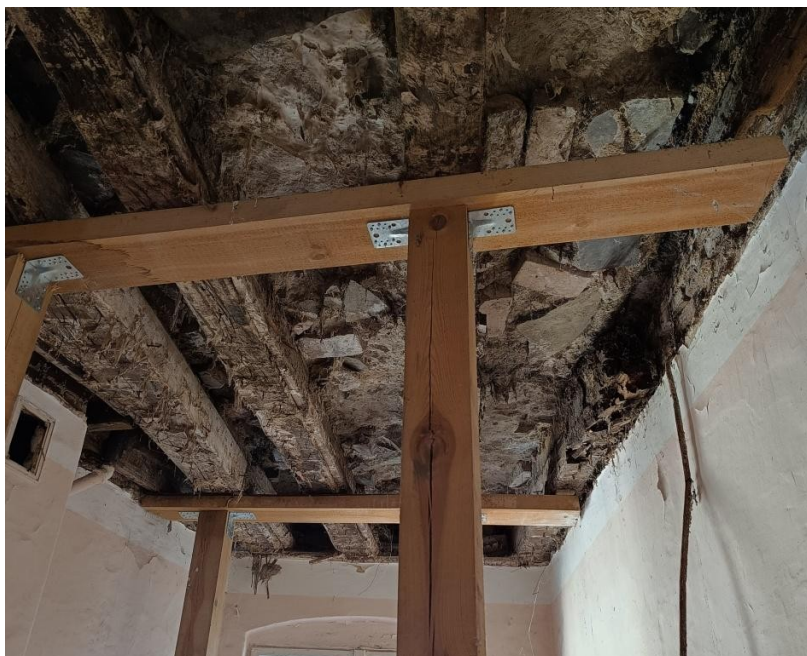
Fot. 11  
Podstemplowany strop w  
kuchni.

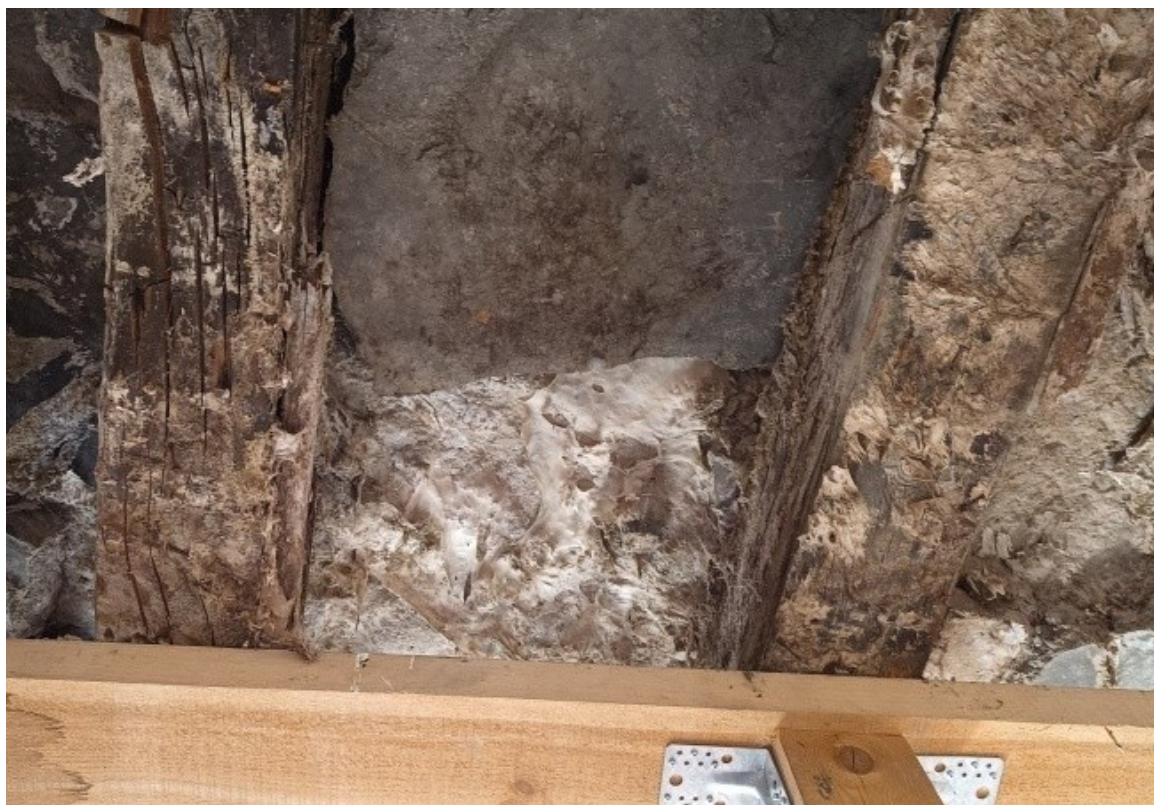
Na odsłoniętych belkach stropowych widoczne owocniki, grzybnia oraz sznury

grzyba domowego białego. Zaatakowane grzybem belki posiadają znikomą wytrzymałość na mechaniczną na zginanie.

Fot. 12 Owocnik grzyba domowego białego. Na belce widoczne sznury grzyba.

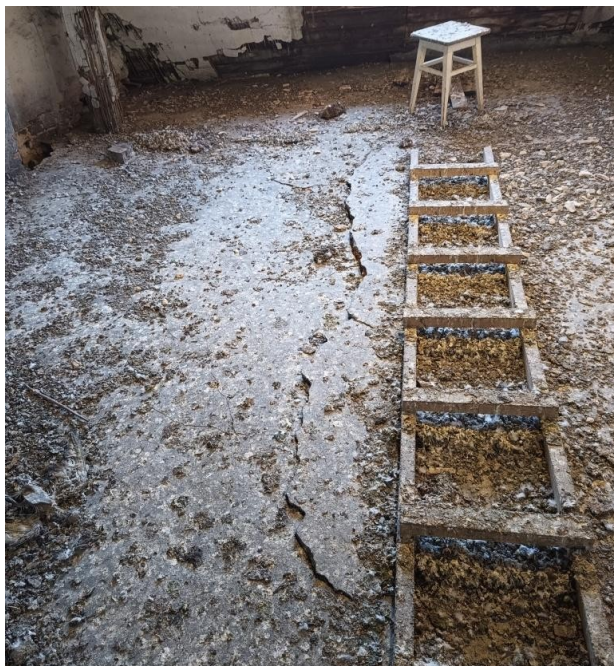
Fot. 13

Pęknięcie posadzki cementowej  
w pomieszczeniu strychowym

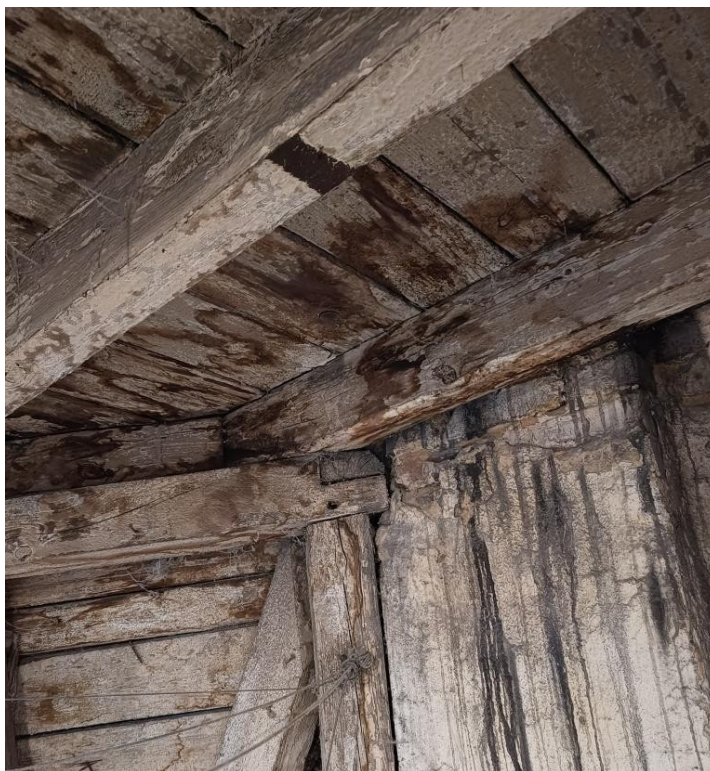
Fot. 15

Widoczne zalanie stropu i ściany kominowej (kuchennej).

Ślady zalania podczas opadów atmosferycznych widoczne są praktycznie w każdej części strychu, tak na części płaskiej dachu, jak i na deskowaniu mansardy.

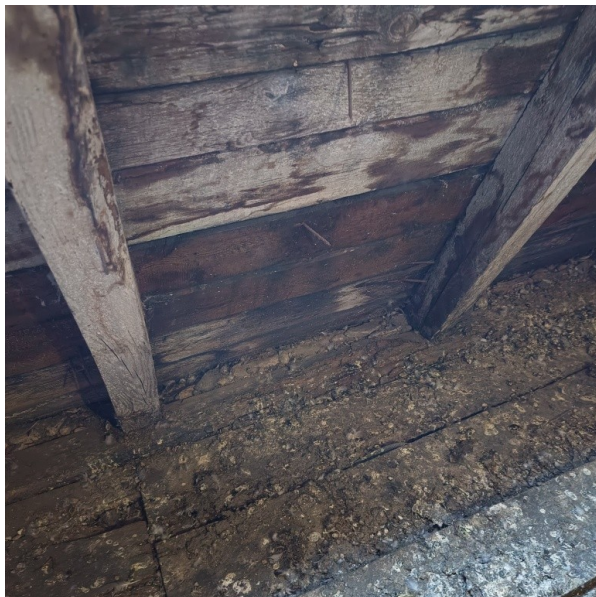
Fot. 16  
Zamoknięte deski i krokwie w części  
mansardowej dachu.

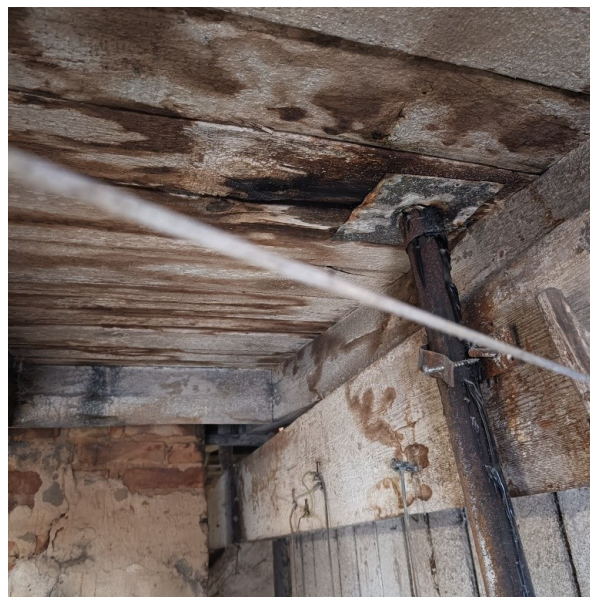
Fot. 17  
Ślady wilgoci na deskowaniu płaskiej  
części dachu

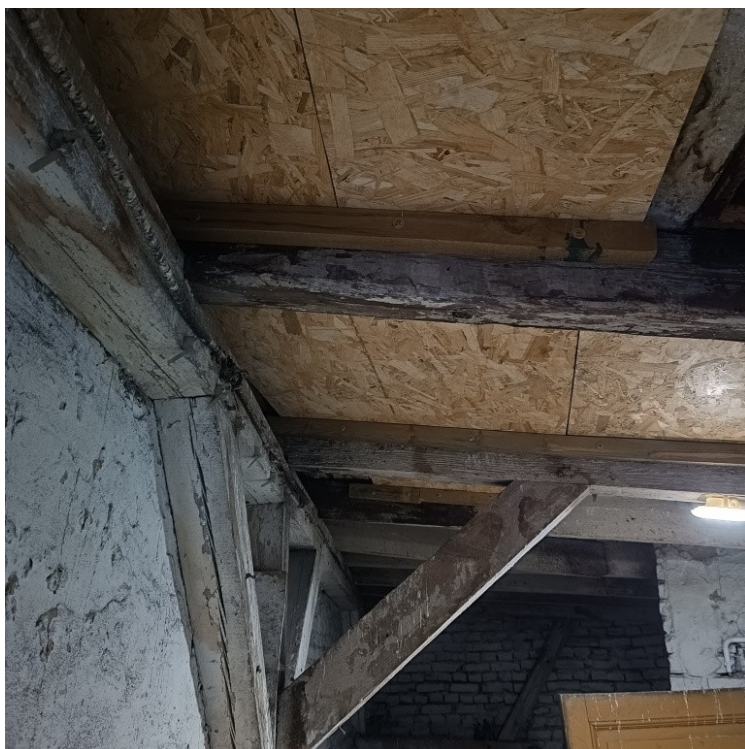
Fot. 18  
Wymieniony fragment poszycia  
dachu przy likwidacji przecieku.

Podczas naprawy uszkodzonego dachu wymieniono fragment poszycia na płyty OSB. Usunięto uszkodzone deski, jednak nie wykonano kompleksowej naprawy, Część

desek zamokniętych i z widocznymi śladami zaatakowania drewna przez grzyba domowego pozostawiono.

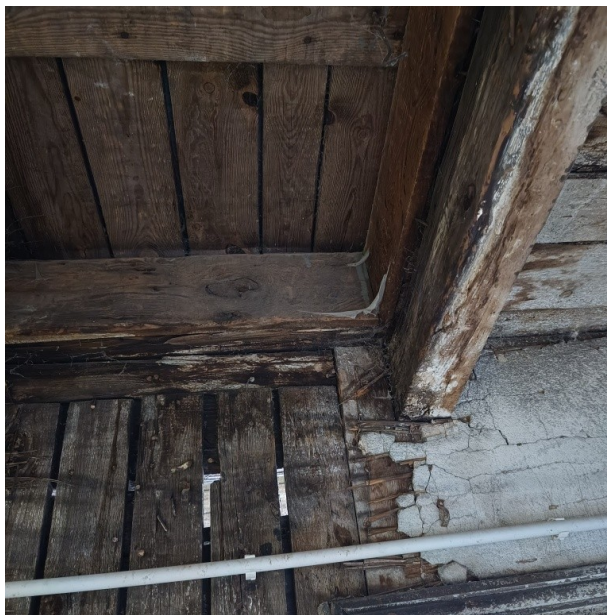
Fot. 19 Krokiew oraz wymian przy wyłazie dachowym zaatakowane przez grzyba domowego białego.

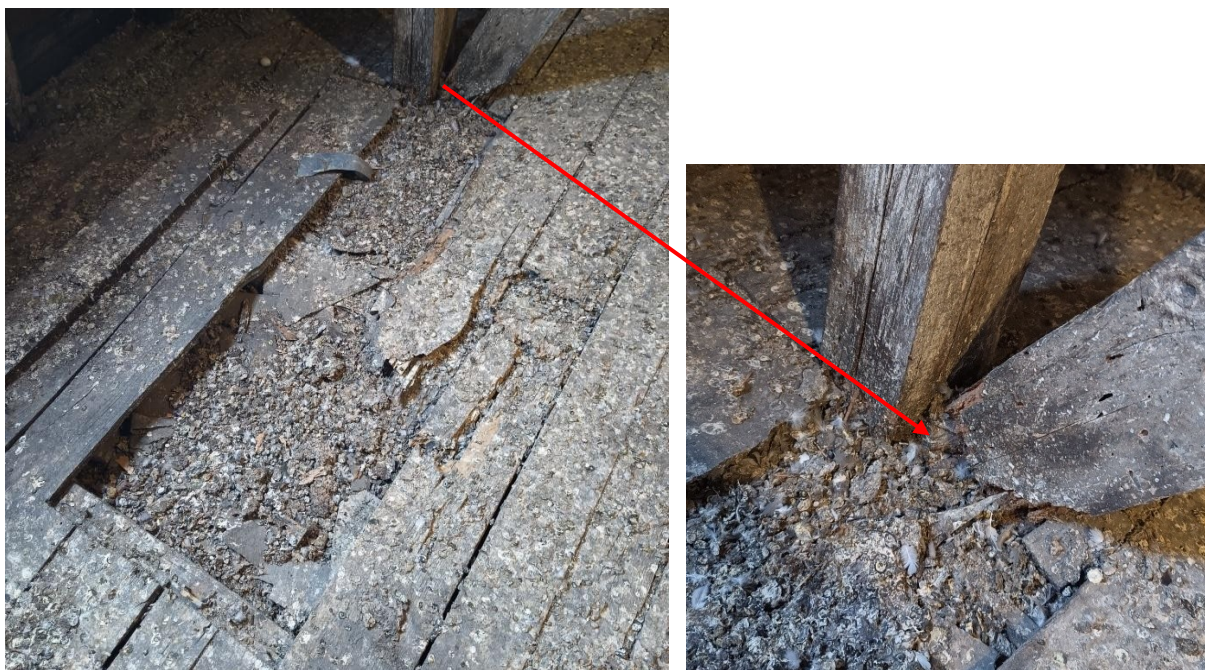
Fot. 20, Fot. 21 Uszkodzenie biologiczne podłogi i zastrzału.

W części strychu zlokalizowanej nad pomieszczeniem pokoju 2 mieszkania nr 12, zlokalizowano miejsce biologicznego uszkodzenia podłogi strychowej i zlokalizowanego w tym rejonie zastrzału usztywniającego poprzecznie konstrukcję dachu. Uszkodzenie nastąpiło wskutek przecieku z dachu budynku.

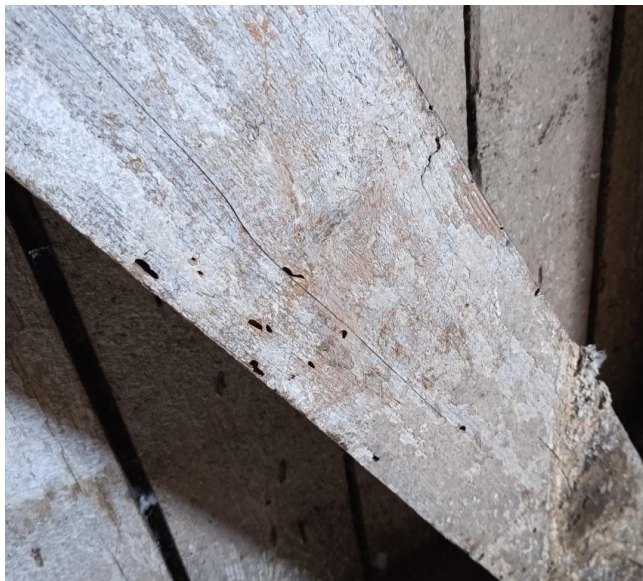
Fot. 22

Elementy drewnianej więźby dachowej sprawdzono pod kątem występowania owadów – technicznych szkodników drewna. Zlokalizowano nieaktywne otwory wylotowe w dwóch zastrzałach i słupie.

Otwory wylotowe spuszczała.
